# BŪVES TEHNISKĀS APSEKOŠANAS ATZINUMS

Sadzīves ēka

"Stādaudzētava", Aiviekstes pag., Aizkraukles nov., LV-5120  
32420110163001

Tehniskās apsekošanas atzinums

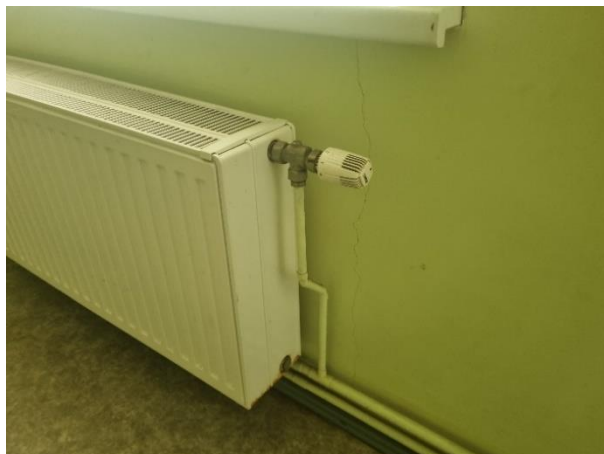
4.2.2. att. Nebūtiska plaisa ārsienas apdarē

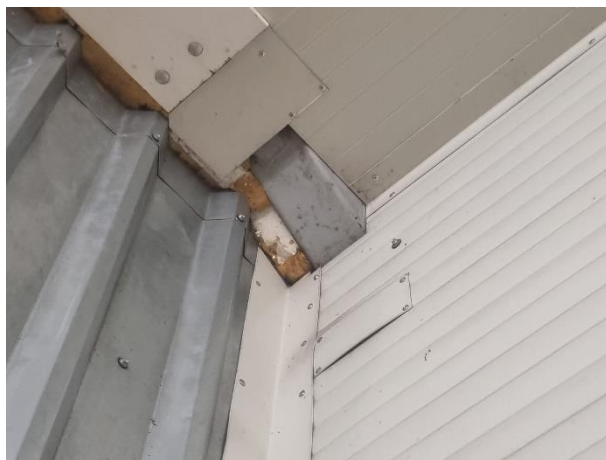
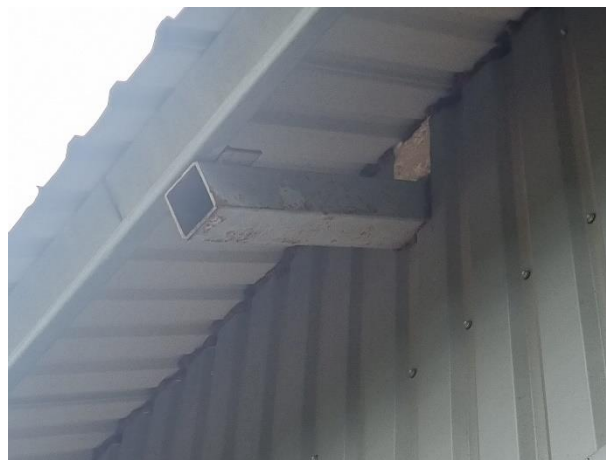
4.5.1. att. Sienas un jumta konstrukciju savienojuma vieta hermetizēta ar celtniecības putām

4.5.2. att. Sienas un jumta konstrukciju savienojuma vieta hermetizēta ar celtniecības putām

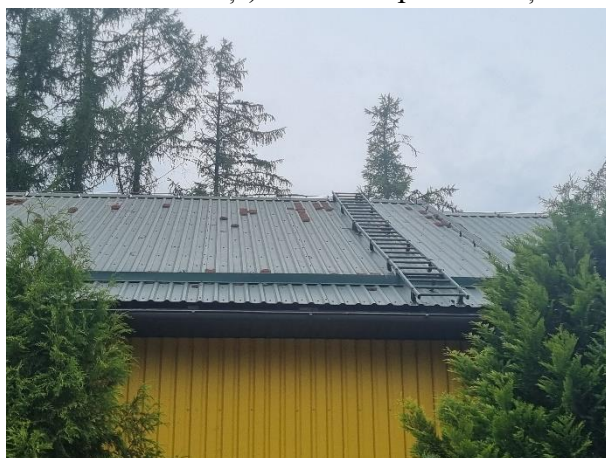
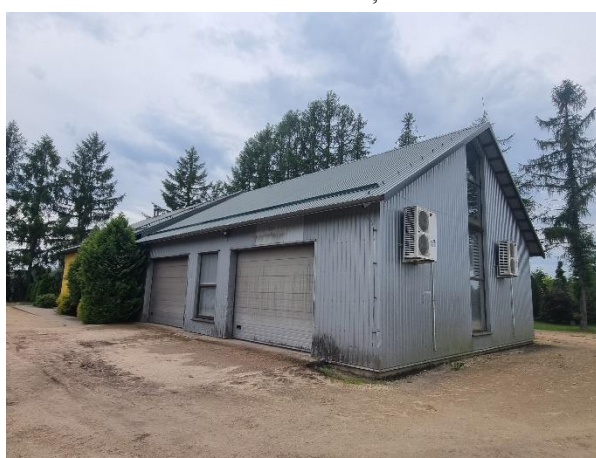
4.8.3. att. Jumta segums divstāvu apbūves daļā

4.8.4. att. Jumta segums virs noliktavas daļas

Ir rekomendējams veikt periodisku jumta seguma un tekņu tīrīšanu, jo ēkas tuvumā augošu koksu dēļ uz jumta seguma uzkrājas liels daudzums ar zariem un lapām, vietām ir izveidojies apsūnojums.

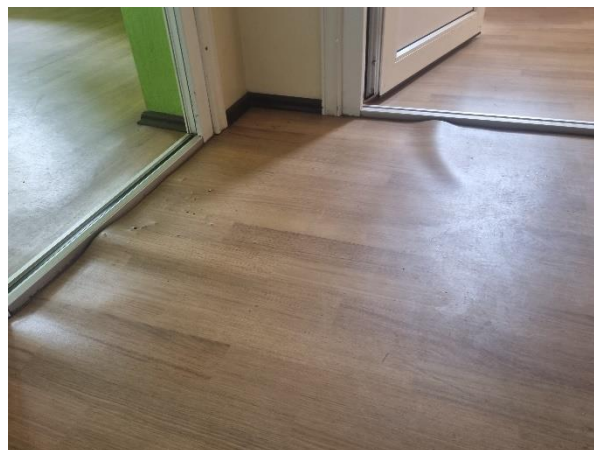
Grīdas segumam konstatēti ekspluatācijas laikā radušies bojājumi vai nolietojums, taču kopumā grīdas segumu tehniskais stāvoklis ir apmierinošs un atbilstošs paredzētajam telpu lietošanas veidam.

4.12.2. att. No pamatnes atlīmējies linoleja grīdas segums gaitenī

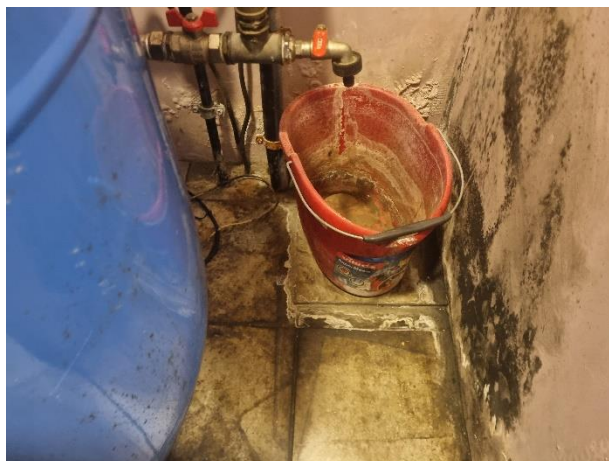
Lokālās vietās sienu apdarē ir izveidojušās nebūtiskas plaisas. Kopumā ēkas iekšējā apdare ir apmierinošā tehniskā stāvoklī, izņemot ūdens filtru telpu, kur mitruma iedarbības un nepietiekamas ventilācijas dēļ uz sienām ir izveidojies pelējums (4.18.2. att.).

4.18.2. att. Uz sienām izveidojies pelējums

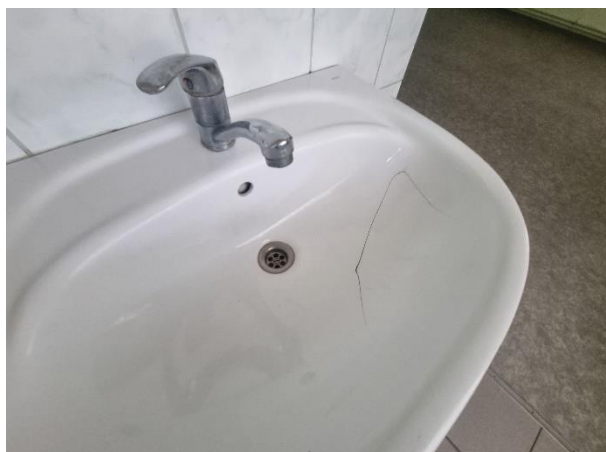
5.1.2. att. Funkcionalitāti neietekmējoša plaisa roku izlietnei

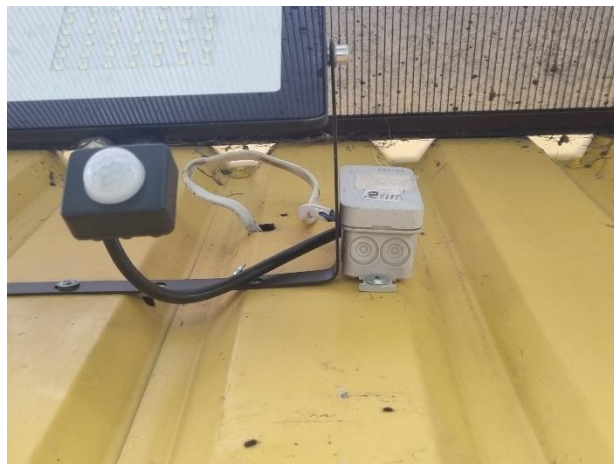
5.9.4. att. Kabeļi šķērsojuma vietā ar sienas apšuvuma skārdi nav ievietoti aizsargcaurulē
