# BŪVES TEHNISKĀS APSEKOŠANAS ATZINUMS

Sūkņa ēka

"Stādaudzētava", Aiviekstes pag., Aizkraukles nov., LV-5120  
32420110163004

Tehniskās apsekošanas atzinums

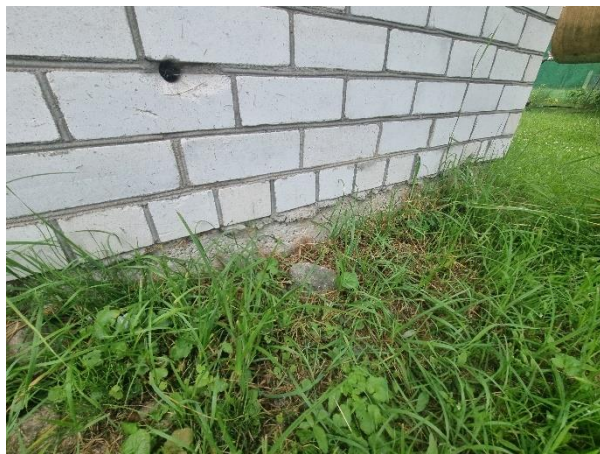
Pamati lentveida no monolītā dzelzsbetona.

Apsekošanas laikā netika konstatētas nesošo sienu un to savienojumu deformācijas vai plaisas, kas liecinātu par pamatu vai pamatnes nepietiekamu nestspēju, līdz ar ko pamatu un pamatnes nestspēja uzskatāma par pietiekamu ēkas esošo slodžu uzņemšanai. Ēkas pamati un pamatne atbilst Būvniecības likuma 9.panta 1.punkta "Mehāniskā stiprība un stabilitāte" prasībām.

4.1.1. att. Skats uz ēkas pamatiem cokola līmenī

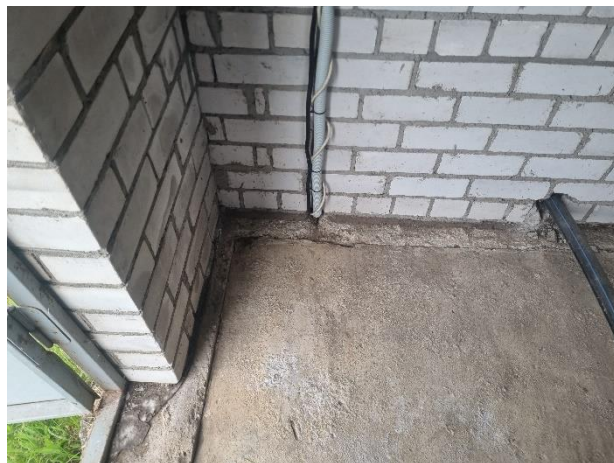
4.1.2. att. Skats uz ēkas pamatiem no iekštelpu puses

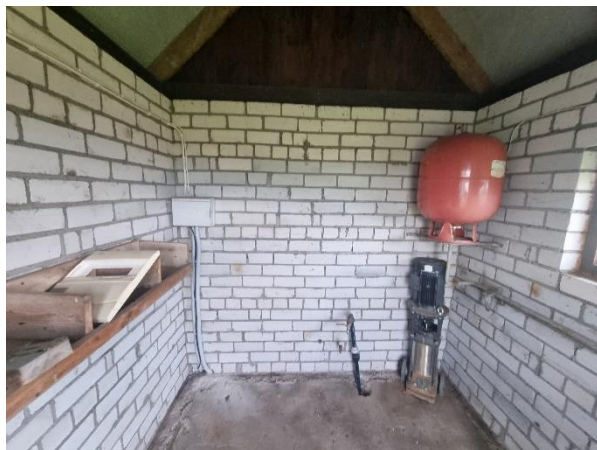
Nesošās sienas izbūvētas no silikātķieģeļu mūra Būtiskas deformācijas vai citi konstruktīvi bojājumi netika konstatēti. Mūra nesošo sienu tehniskais stāvoklis ir vērtējams kā apmierinošs un atbilstošs Būvniecības likuma 9.panta “mehāniskā stiprība un stabilitāte” prasībām.

4.2.1. att. Skats uz ēkas nesošām sienām

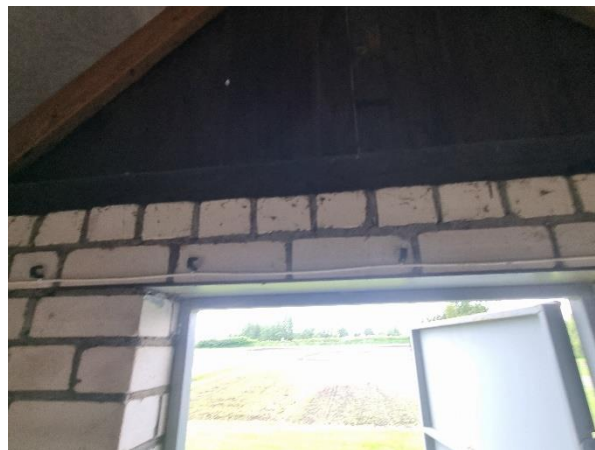
Metāla leņķu ailu pārsedzes un to balstvietas bez bojājumiem, kopumā apmierinošā tehniskā stāvoklī.

4.2.2. att. Skats uz ailas pārsedzi

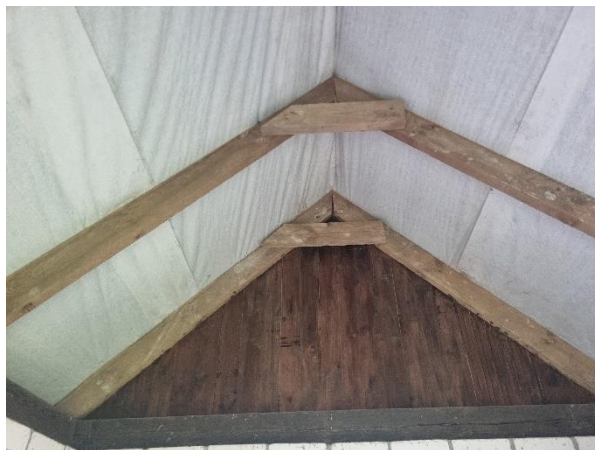
Ēkai ir izbūvētas koka zāģmateriālu nesošās jumta konstrukcijas. Apsekošanas laikā netika konstatētas virsnormatīvas deformācijas vai citi konstruktīvi bojājumi, kas liecinātu par jumta nesošo konstrukciju nepietiekamu nestspēju vai stabilitāti.

Jumta nesošās konstrukcijas kopumā ir apmierinošā tehniskā stāvoklī un atbilst Būvniecības likuma 9.panta "Mehāniskā stiprība un stabilitāte" prasībām.

4.8.1. att. Jumta nesošās konstrukcijas

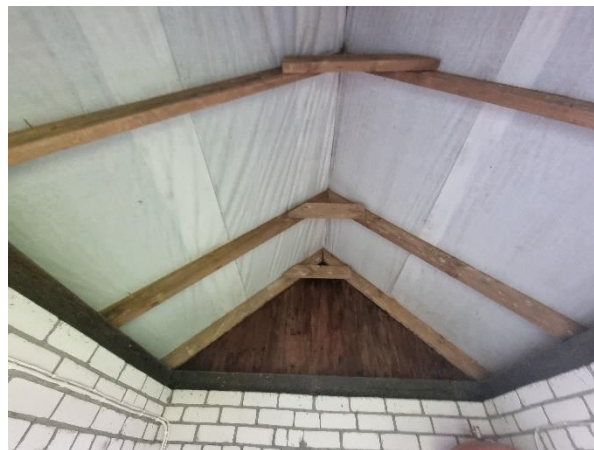
Ēkai ir ierīkots profilētā skārda lokšņu jumta segums, kas kopumā ir apmierinošā tehniskā stāvoklī. Zem jumta ierīkota kondensāta plēve.

4.8.2. att. Jumta nesošās konstrukcijas

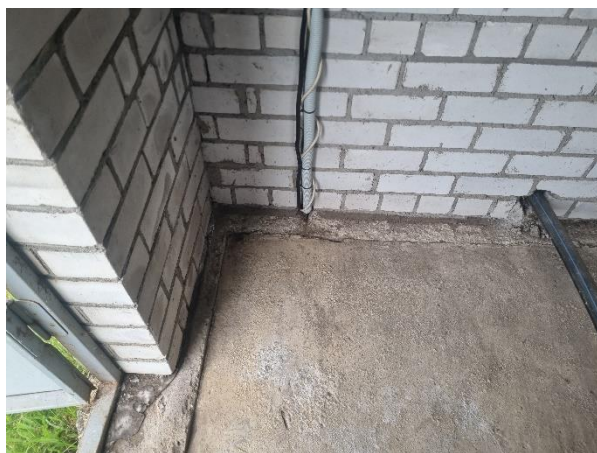
Ēkā ir ierīkots ir betona grīdas segums, kas kopumā ir apmierinošā tehniskā stāvoklī. .

4.12.1. att. Betona grīdas segums

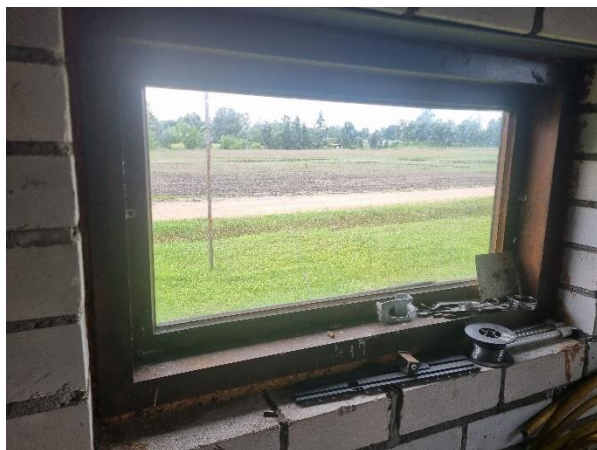
Ēkai iebūvēts koka rāmu logs ar vienkāršo stiklojumu.

4.13.1. att. Koka rāmja logs

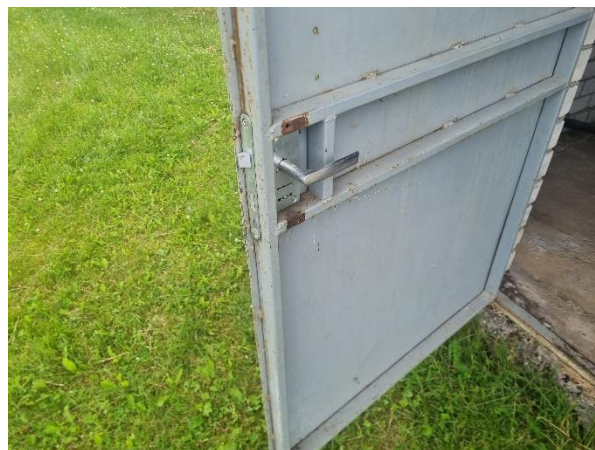
Durvis no metāla bez siltumizolācijas, kopumā apmierinošā tehniskā stāvoklī.

4.13.2. att. Metāla ārdurvis

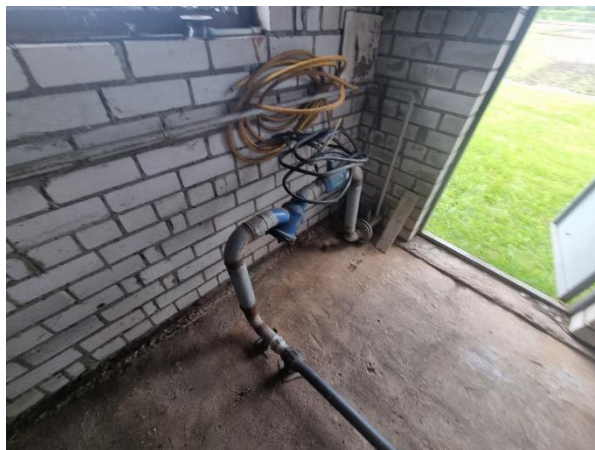
Ēkā izbūvēti ūdensvada tranzīta tīkli no metāla un plastmasas caurulēm, kā arī pieslēgta izplešanās tvertne. Apsekošanas brīdī nehermētiskuma pazīmes netika konstatētas.

5.1.1. att. Ūdensvada caurule

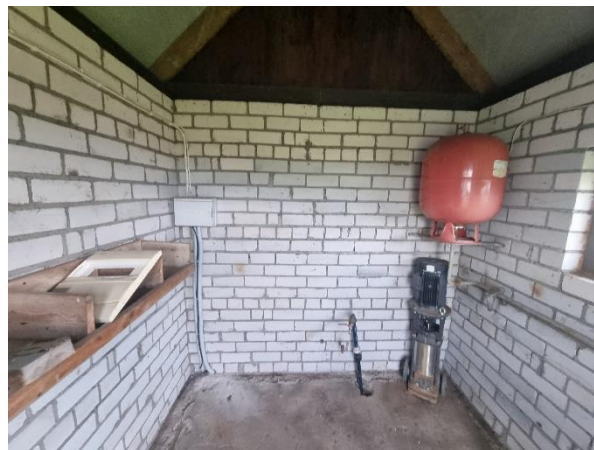
5.1.2. att. Izplešanās tvertne

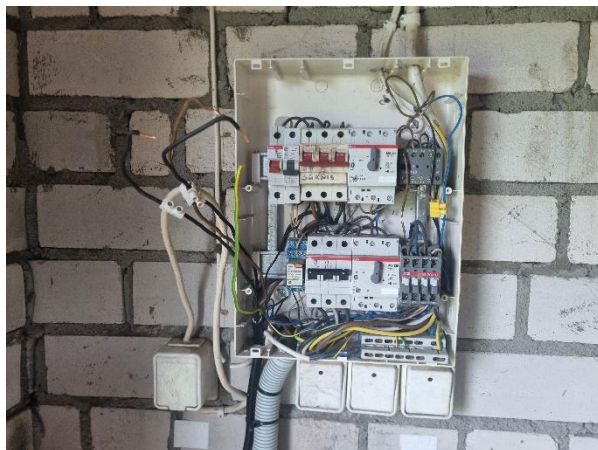
Ēkā konstatēta elektroinstalācija, kas neatbilst drošas ekspluatācijas prasībām – sadalnē atvienotas kabeļu dzīslas, kas nav noizolētas.. Augstumā līdz 2,2 m atklātiem kabeļi nav ievietoti aizsargceurulēs.

5.9.1. att. Drošas ekspluatācijas prasībām neatbilstošs elektroietaišu stāvoklis

Jāveic elektroinstalācijas pārbaude ievērojot MK noteikumu Nr.238 "Ugunsdrošības noteikumi" p. 56. 57. 58. prasības, par pārbaudes rezultātiem noformējot pārbaudes aktu, ja tādi nav veikti vai ja ir beidzies to derīguma termiņš.

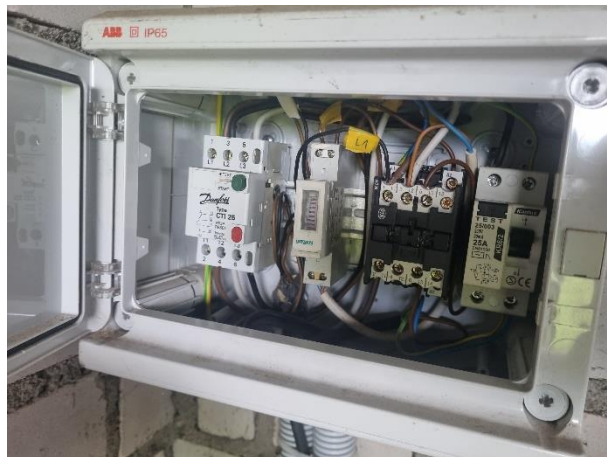
5.9.2. att. Mucas uzpildes vārsta vadības sadalne
