# BŪVES TEHNISKĀS APSEKOŠANAS ATZINUMS

2025.gada 16. jūnija pasūtījums  
Saimniecības ēka  
"Stādaudzētava", Aiviekstes pag., Aizkraukles nov., LV-5120  
32420100058002  
Tehniskās apsekošanas atzinums

Saimniecības ēka, "Stādaudzētava", Aiviekstes pag., Aizkraukles nov. (kadastra Nr.  
32420110227)

Atzinums sagatavots 2025. gada 8. augustā

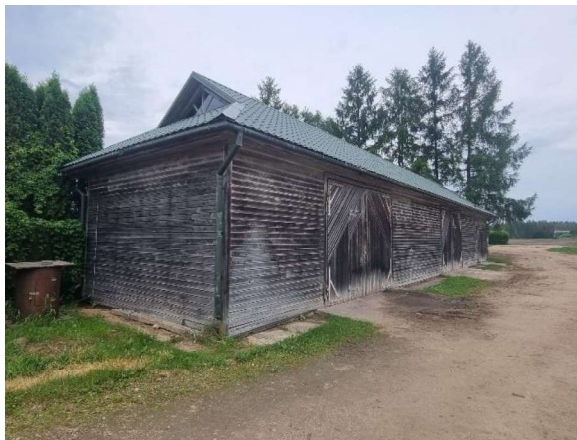
2.2.2.att. Skats uz ēku no dienvidaustrumu puses

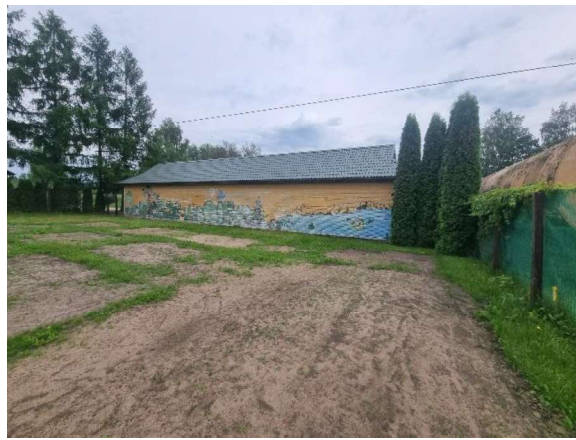
2.2.3.att. Skats uz ēku no rietumu puses

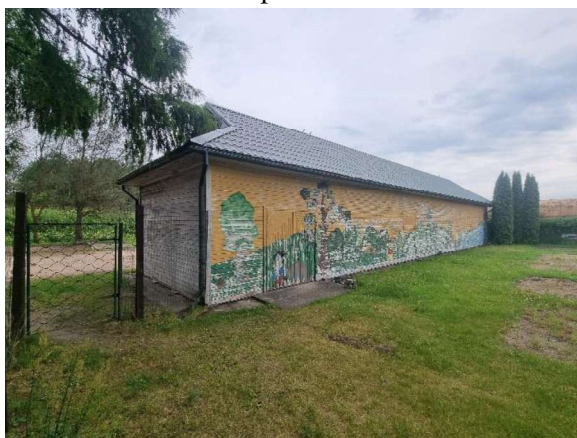
2.2.4.att. Skats uz ēku no ziemeļrietumu puses

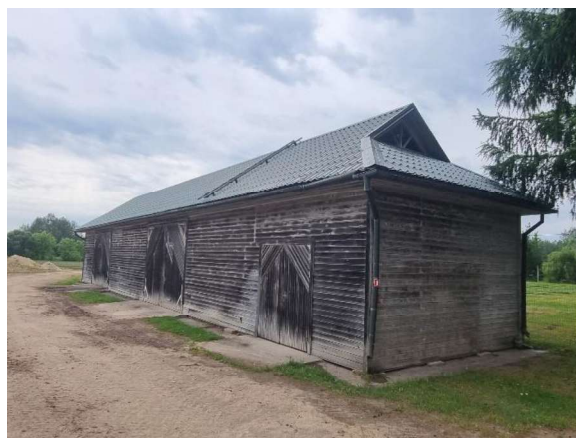
2.2.5.att. Skats uz ēku no ziemeļaustrumu puses

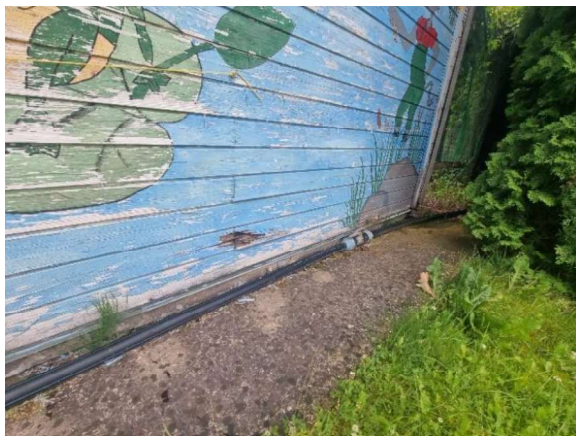
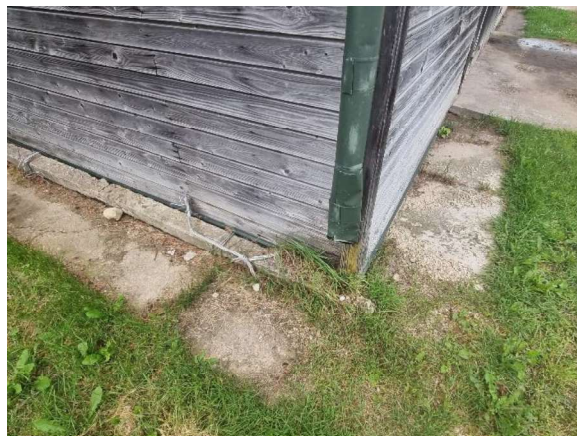
Pamati lentveida no monolītā dzelzsbetona.

Apsekošanas laikā netika konstatētas būtiskas nesošo sienu un to savienojumu deformācijas vai plaisas, kas liecinātu par pamatu vai pamatnes nepietiekamu nestspēju, līdz ar ko pamatu un pamatnes nestspēja uzskatāma par pietiekamu ēkas esošo slodžu uzņemšanai. Ēkas pamati un pamatne atbilst Būvniecības likuma 9.panta 1.punkta "Mehāniskā stiprība un stabilitāte" prasībām.

4.1.1. att. Skats uz ēkas pamatiem cokola līmenī

4.1.2. att. Skats uz ēkas pamatiem cokola līmenī

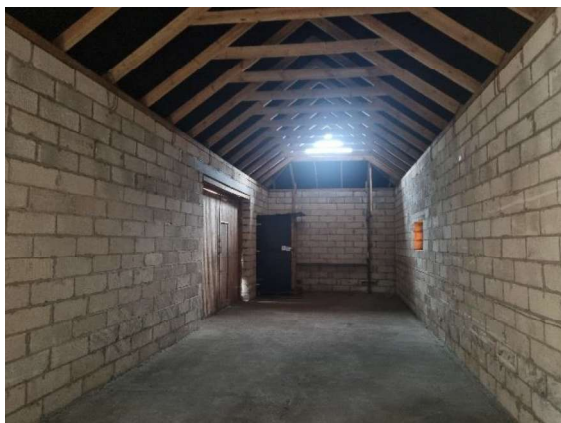
4.2.1. att. Skats uz ēkas nesošām sienām

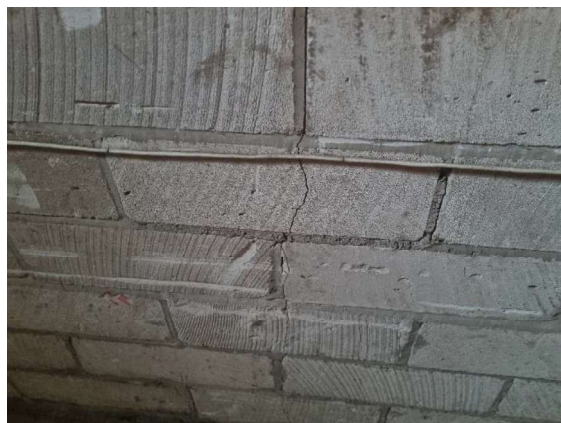
Saimniecības telpu daļā nesošās ārsienas ir izbūvētas no gāzbetona sīkbloku mūra, bet no ārpuses ir izveidots dēļu apšuvums. Mūra sienām konstatētas lokālas nebūtiskas plaisas ar atvērumu līdz 0,5 mm, kuru cēlonis ir pamatu nevienmērīga nosēšanās. Būtiskas deformācijas, vai citi konstruktīvi bojājumi netika konstatēti. Mūra nesošo sienu tehniskais stāvoklis ir vērtējams kā apmierinošs un atbilstošs Būvniecības likuma 9.panta “mehāniskā stiprība un stabilitāte” prasībām.

4.2.2. att. Nebūtiska plaisa ārsienā

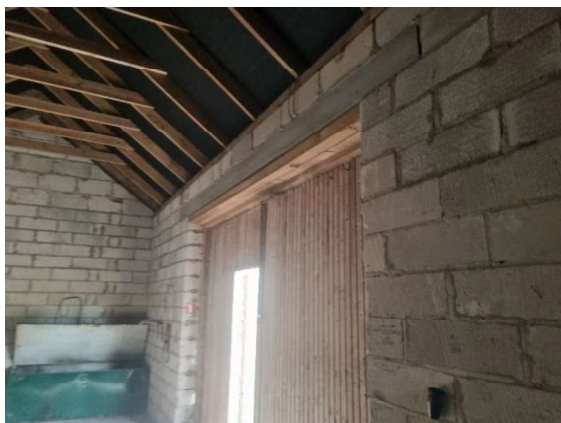
Ailu pārsedzes un to balstvietas bez bojājumiem, kopumā apmierinošā tehniskā stāvoklī.

4.2.5. att. Ailu pārsedzes bez būtiskiem bojājumiem

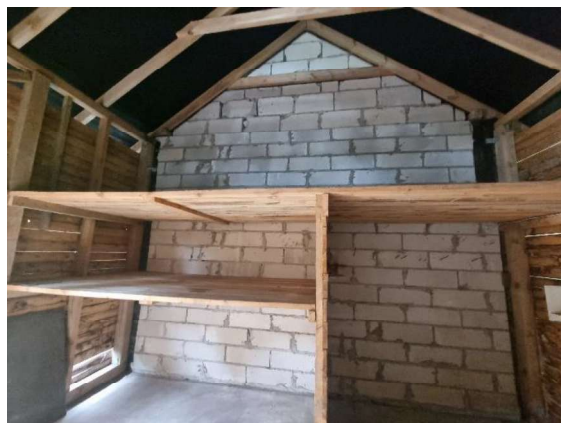
Šķūņa daļā ir izbūvētas koka karkasa konstrukcijas sienas ar dēļu apšuvumu ārpusē, kopumā apmierinošā tehniskā stāvoklī.

4.2.6. att. Skats uz koka karkasa ārsienām šķūņa daļā

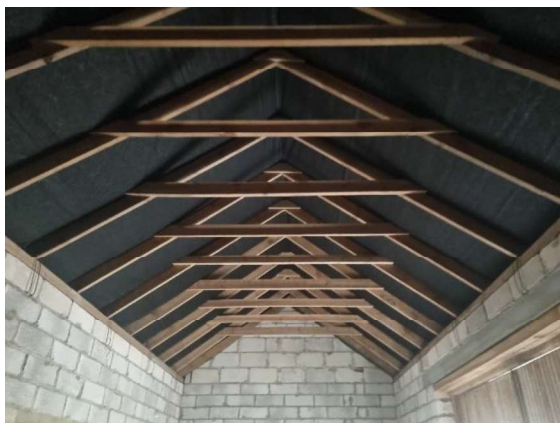
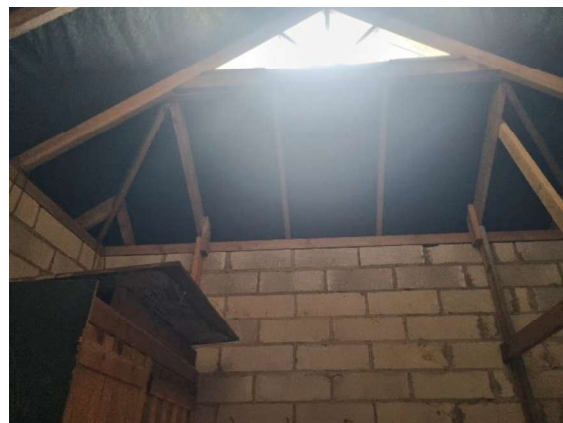
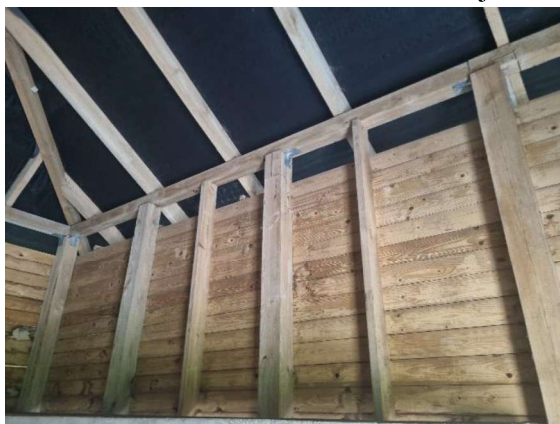
Ēkai ir izbūvētas koka zāģmateriālu nesošās jumta konstrukcijas. Apsekošanas laikā netika konstatētas virsnormatīvas deformācijas vai citi konstruktīvi bojājumi, kas liecinātu par jumta nesošo konstrukciju nepietiekamu nestspēju vai stabilitāti.

4.8.1. att. Jumta nesošās konstrukcijas

4.8.2. att. Jumta nesošās konstrukcijas

4.8.3. att. Jumta nesošās konstrukcijas šķūņa daļā

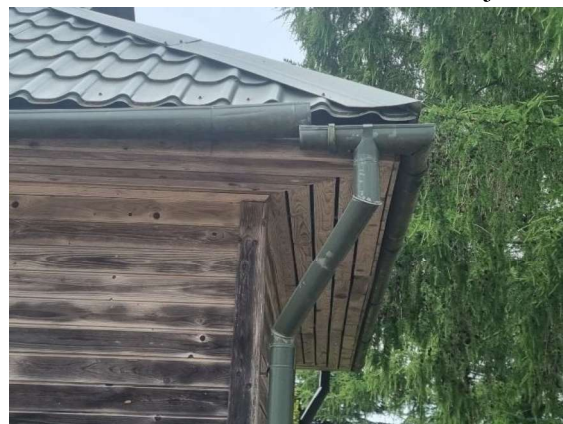
Ēkai ir ārējā lietusūdens novadīšanas sistēma, kas izbūvēta no apaļa profila skārda lietuvtekņēm un notekām. Lietusūdens novadīšanas sistēmai konstatēti bojājumi, kā nehermētiski savienojumi, deformētas teknes un ūdens notekas. Sistēma kopumā ir neapmierinošā tehniskā stāvoklī. Nepieciešams lietusūdens novadīšanas sistēmas remonts vai atjaunošana.

4.8.4. att. Izjucis lietusūdens teknes posms

Ir rekomendējams veikt periodisku jumta seguma un tekņu tīrīšanu.

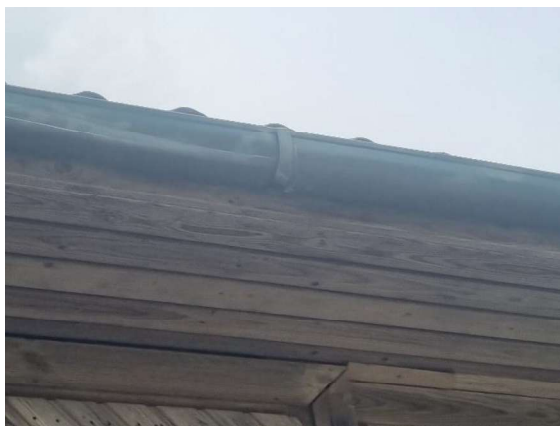
4.8.5. att. Izjucis lietusūdens teknessavienojums

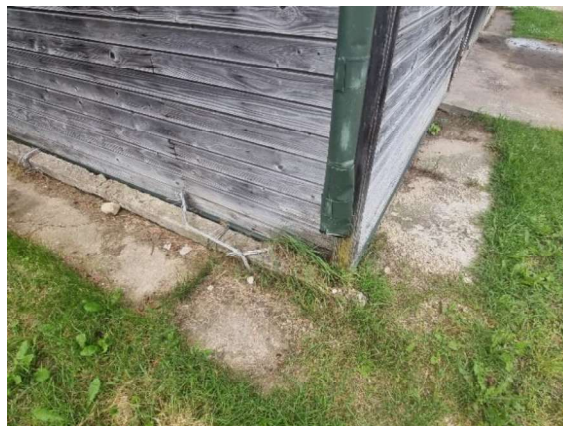
4.8.6. att. Bojāta lietusūdens noteka

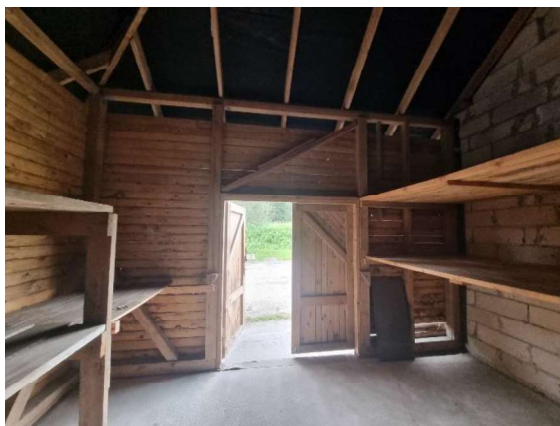
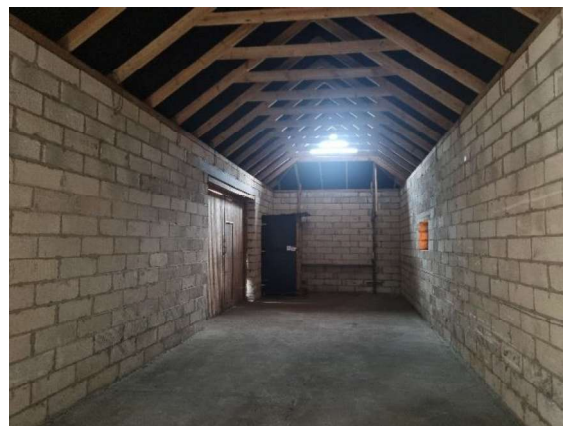
Ēkā ir ierīkots ir betona grīdas segums, kas kopumā ir apmierinošā tehniskā stāvoklī. .

4.12.1. att. Betona grīdas segums

4.12.2. att. Betona grīdas segums

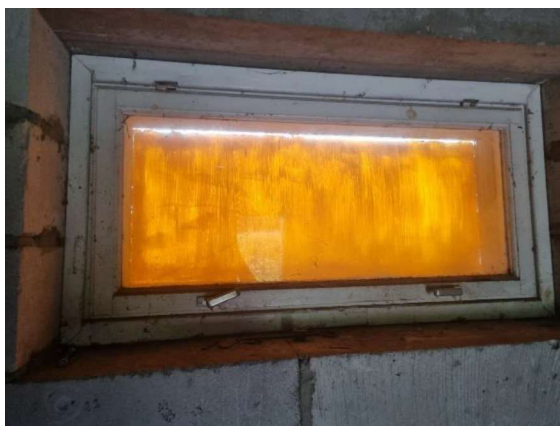
Ēkai iebūvēts koka rāmu logs ar vienkāršo stiklojumu.  
Veramie vārti izgatavoti no koka.  
Kopumā gan logs, gan vārti ir apmierinošā tehniskā stāvoklī.

4.13.1. att. Koka rāmja logs

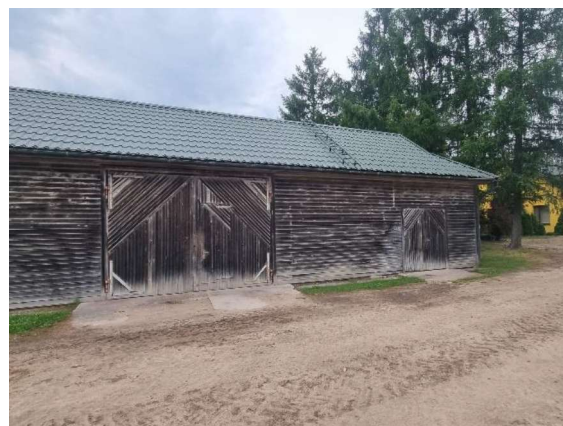
4.13.2. att. Koka konstrukcijas veramie vārti

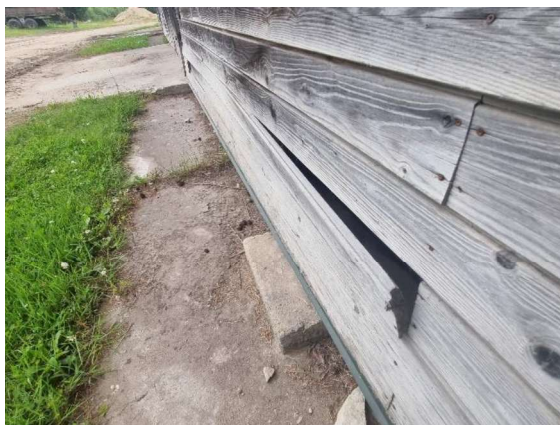
Apsekotās ēkas ārējo fasādi veido dēļu apšuvums. Rietumu pusē dēļiem ir veidots dekoratīvs apšuvuma dēļu grafīti krāsojums, kas lokāli nolobās. Atsevišķi dēļi nav nostiprināti. Ūdens noteku tuvumā vairākiem dēļiem konstatēti trūpes bojājumi.

4.19.1. att. Nnostiprināts dēlis

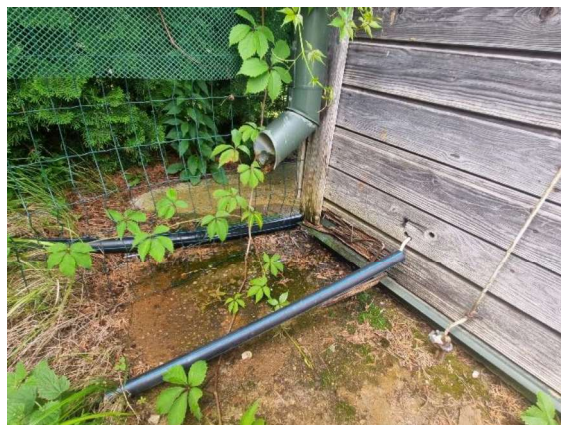
4.19.2. att. Apšuvuma dēļiem radušies trūpes bojājumi

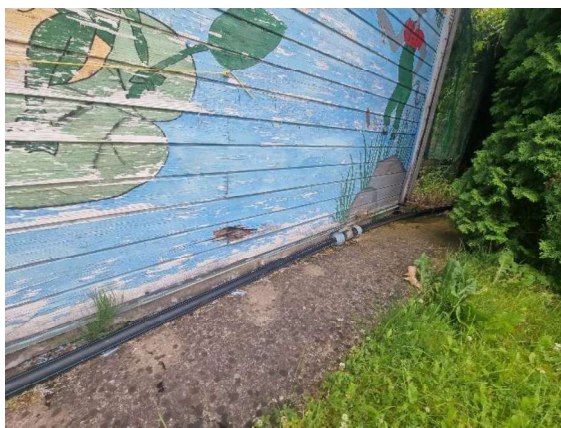
4.19.3. att. Apšuvuma dēļiem radušies trūpes bojājumi, ko iespējams veicināja nehermētisks ūdens caurules savienojums

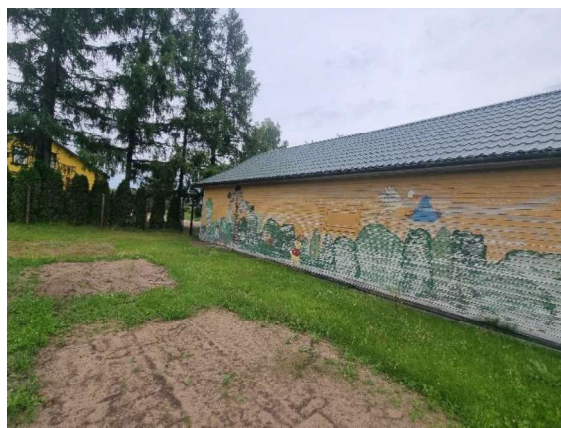
4.19.4. att. Apšuvuma dēļu krāsojums

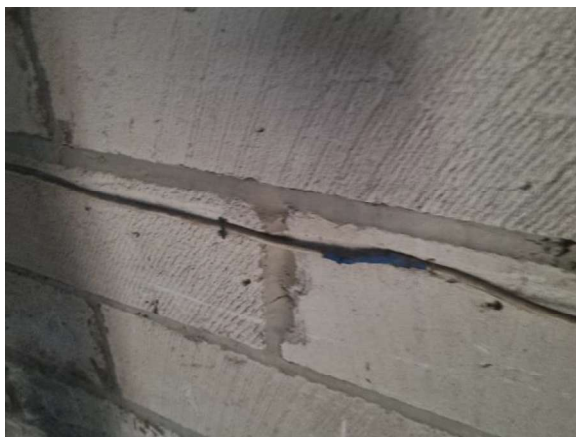
Ēkā konstatēta elektroinstalācija, kas neatbilst drošas ekspluatācijas prasībām – kabeļu izolācija labota ar izolācijas lenti. Augstumā līdz 2,2 m atklātiem kabeļiem jābūt ievietotiem aizsargcaurulēs.

5.9.1. att. Labota kabeļa izolācija

Jāveic elektroinstalācijas pārbaude ievērojot MK noteikumu Nr.238 "Ugunsdrošības noteikumi" p. 56. 57. 58. prasības, par pārbaudes rezultātiem noformējot pārbaudes aktu, ja tādi nav veikti vai ja ir beidzies to derīguma termiņš.

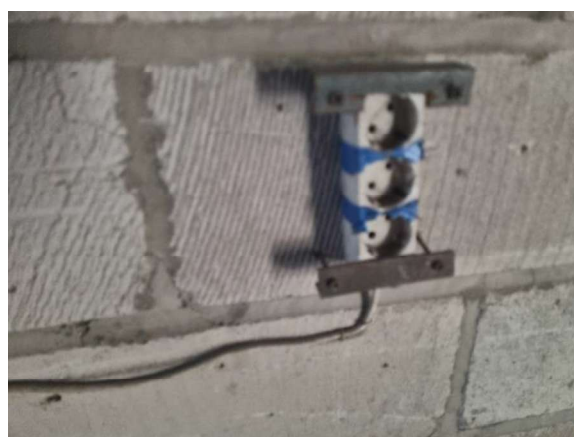
5.9.2. att. Elektroinstalācija neatbilst drošas ekspluatācijas nosacījumiem
